2. KIRCHLICHE BAUTEN

Das Äussere des BERNER MÜNSTERS (Münstergasse 7), des zweifellos bedeutendsten Bauwerks der Stadt Bern, wird in einem Rhythmus restauriert, der es erlaubt, die vorhandenen, hoch qualifizierten Fachleute der Münsterbauhütte kontinuierlich einzusetzen. Dies führt zu teilweise langen Standzeiten der Gerüste, namentlich dann, wenn zwischenzeitlich unaufschiebbare Notmassnahmen getroffen werden müssen. Gerade das seit Jahrzehnten an der Westfront des Turms angebrachte Hängegerüst hat verschiedentlich kritische Bemerkungen verursacht.⁴⁵

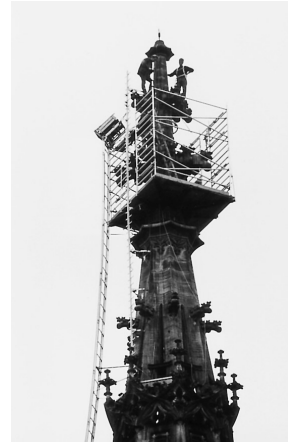
*Berner Münster:
Die Turmspitze während
der Sicherungsarbeiten.*

Spektakuläre Arbeiten waren an der *Helmspitze* des Turms zu leisten. Nach dem Erdbeben von 1946 bestand die Gefahr, dass die aus vier Teilen bestehende grosse Kreuzblume auseinander brechen könnte, und es waren eine eiserne Hilfskonstruktion mit oberer und unterer Sicherungsmanschette und Zugstangen eingebaut worden. Die in der Zwischenzeit erheblich korrodierten Metallteile wurden durch eine neue Sicherungskonstruktion ersetzt, die mit Spannseilen auch eine horizontale Aussteifung ermöglicht. Die Arbeiten in luftiger Höhe erforderten eine minutiöse Vorbereitung der einzubauenden Stücke und ein ausserordentlich aufwändiges Gerüst auf Konsolen. Sie wurden 1999 durchgeführt; die später demontierbare Leiter zur Vorbereitung und zur Nachkontrolle bleibt während rund drei Jahren an Ort und Stelle und hat bei der Bevölkerung für einigen Gesprächsstoff gesorgt.

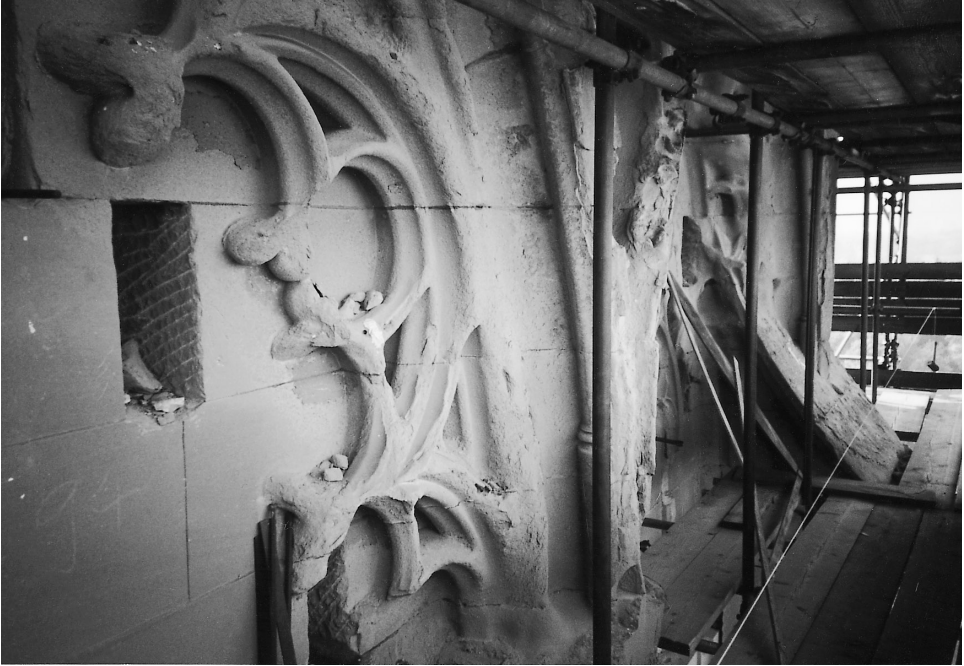
*Münster:
Bis zur Unkenntlichkeit
verwitterte Partie vor der
Wiederherstellung der
Turmwestseite.*

Unter den Vorhaben am Münster ist zunächst die Wiederaufnahme der Ausbrucharbeiten an der *Westfront des Turmvierecks* aufzuführen. Auch mit dem Versetzen der teilweise seit Jahren fertig gestellten, aufwändige Bildhauerarbeiten aufweisenden Quader wurde begonnen; bereits sind wesentliche Teile des Ersatzes ausgeführt. Die Arbeit an der Fassade ist ausserordentlich heikel, sind doch sehr grossvolumige Stücke mit einem Gewicht von bis zu 1500 Kilogramm und mit äusserst fein gearbeiteter und entsprechend empfindlicher Bildhauerarbeit in grosser Höhe millimetergenau zu versetzen. Mit einer neuartigen Armierungs- und Verankerungstechnik wird der Form der Turmfront, die keiner präzisen Geometrie folgt, und den hohen baustatischen Ansprüchen Rechnung getragen. Gegen Ende der Berichtsperiode ist der Quader mit der Renovationsinschrift über dem Westfenster eingesetzt worden.⁵⁰

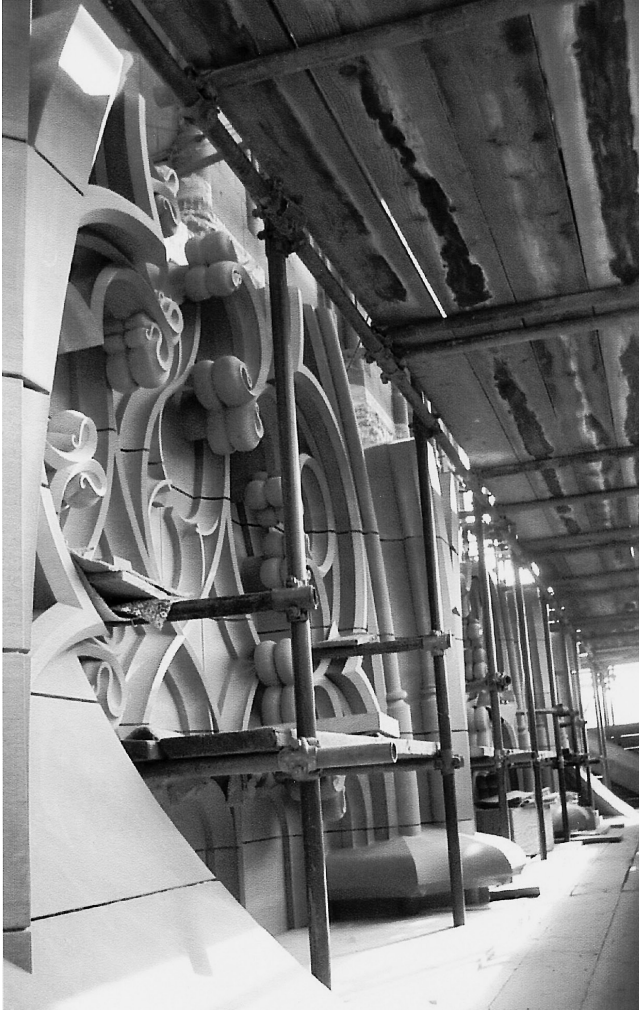
*Münster:
Turmwestseite, Fassade
nach dem Wiederaufbau
durch die Münsterbauhütte.*

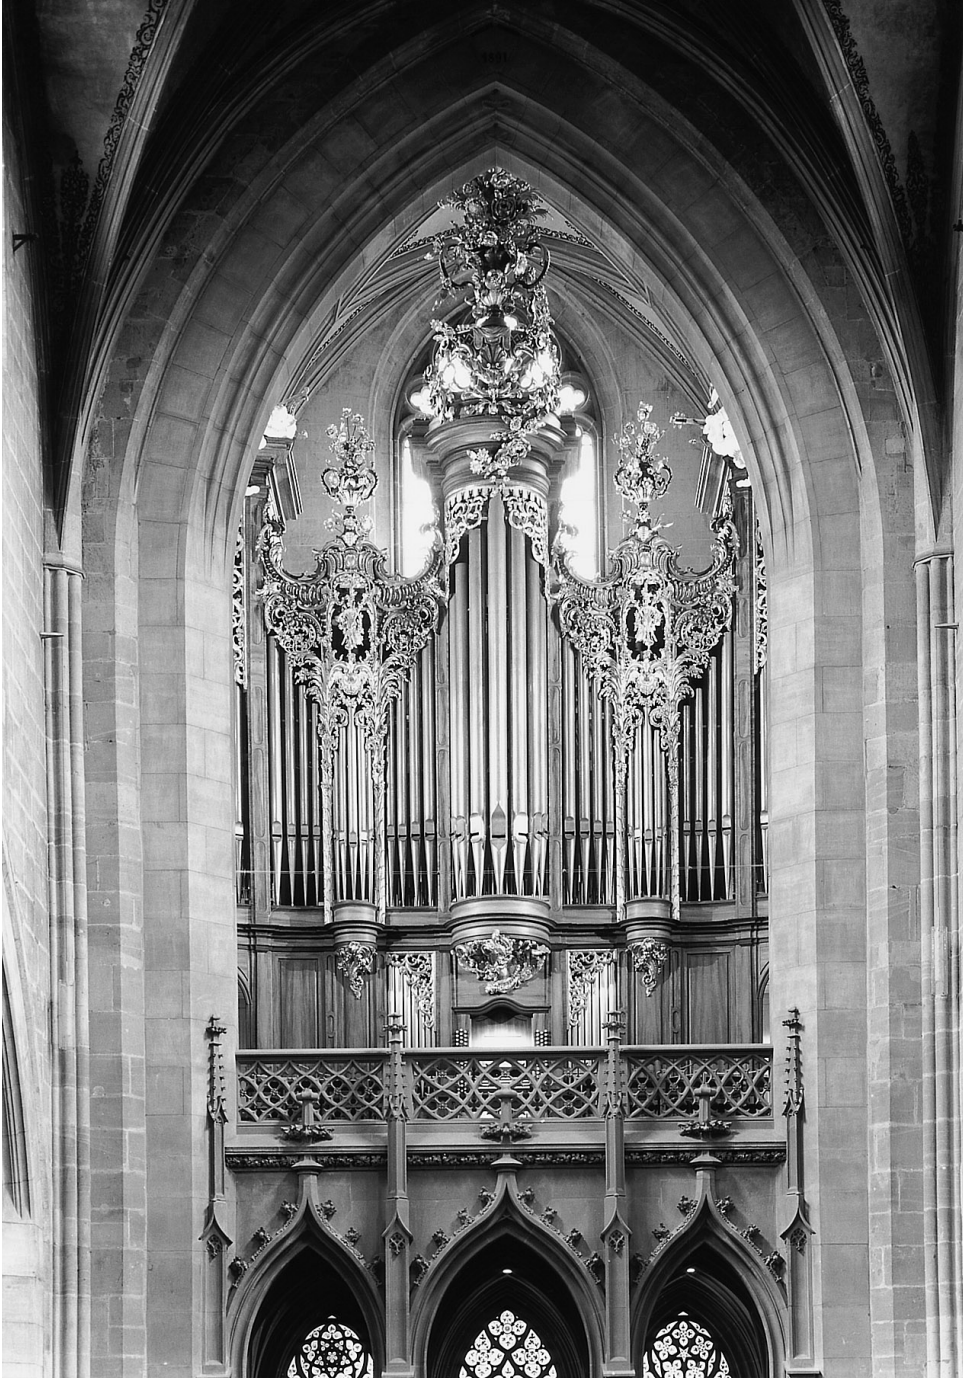
Nebenstehendes Bild: Münster: Prospekt der Grossen Orgel nach der Restaurierung.

Die Orgel selbst enthält in Hauptwerk, Brustwerk, Positiv, Schwellwerk und Pedalwerk 71 klingende Register mit mechanischer Traktur und Doppelregistrierung (mechanisch und elektrisch).⁶⁰ Die Windversorgung, die zuvor im Estrich installiert war, und die Schleifwindladen wurden neu konzipiert. Die Orgel wurde 80 Zentimeter tiefer, auf die ursprüngliche Höhe, gesetzt. Anstelle des Rückpositivs wurde das erwähnte Brustwerk eingesetzt.⁶¹

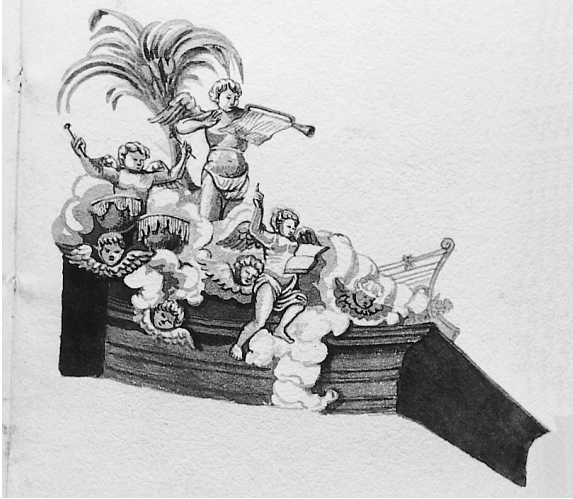
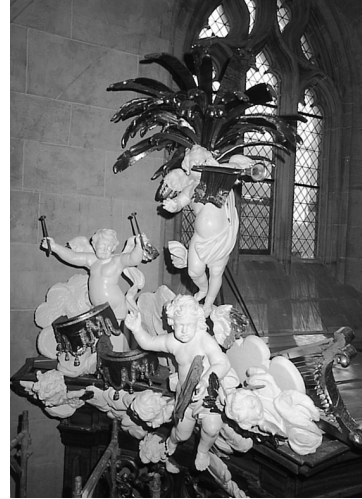
*Münster:
Detailzeichnung der Orgelbekrönung von Karl Howald, um 1830; rechts die gemäss der
Zeichnung von Karl Howald neu aufgestellten Putti auf der Orgel.*

Die Bestandteile des Orgelprospekts wurden einer genauen kunsthistorischen und restauratorischen Untersuchung unterzogen.⁵⁹ So liessen sich die einzelnen Teile und ihre sukzessiven Fassungen den bekannten Bauphasen zuordnen, und es gelang auch anhand detaillierter Zeichnungen von Karl Howald, die (zuvor willkürlich) veränderte, ursprüngliche Aufstellung der Putti zu eruieren. Das Gehäuse mit dem figürlichen Schmuck wurde in seinem Bestand gesichert, grobe Fehlstellen wurden ergänzt. Die Fassungen wurden durchgehend untersucht und gesichert; teilweise wurden sie belassen – beispielsweise die Vergoldungen und Teile der Holzmaserierung –, teilweise wurden sie über-

fasst – beispielsweise die Putten über den beibehaltenen Farbschichten.
