Die Wohnhäuser HERRENGASSE 15–21 prägen mit ihren stattlichen Haupteinfassungen das Bild der schattseitigen Häuserflucht der Altstadtgasse wesentlich mit. Ihre Kernsubstanz reicht ins 16. Jahrhundert zurück, entsprechend vielschichtig ist ihre Baugeschichte. Das östlichste Gebäude ist mit einer Hälfte seit dem 16. Jahrhundert in Staatsbesitz und soll als Wohnung des Helfers gedient haben. In zwei Häusern hat sich die spätgotische Grundrissdisposition erhalten; die beiden anderen haben im 18. Jahrhundert tief greifende Veränderungen erfahren, das schmalste Haus, das an das von Wattenwyl-Haus angrenzt, dann vor allem nochmals im 19. Jahrhundert.¹²¹

Die Häuser bilden mit den bereits 1995/96 sanierten Liegenschaften Herrengasse 3–7¹²² eine zweite Gruppe, die – im Besitz des Staates – über Jahrzehnte der Verwaltung als Bürohäuser gedient hatten.¹²³ Nach der Übernahme der Häuser Herrengasse 15–21 durch die Einwohnergemeinde Bern und nach einer mehrere Jahre dauernden Zwischennutzung mit Künstlerwohnungen und Ateliers wurden die Umbau- und Renovationsarbeiten in zwei Etappen angegangen: 1998/99 zuerst Herrengasse 19 und 21, 1999/2000 Herrengasse 15 und 17.¹²⁴

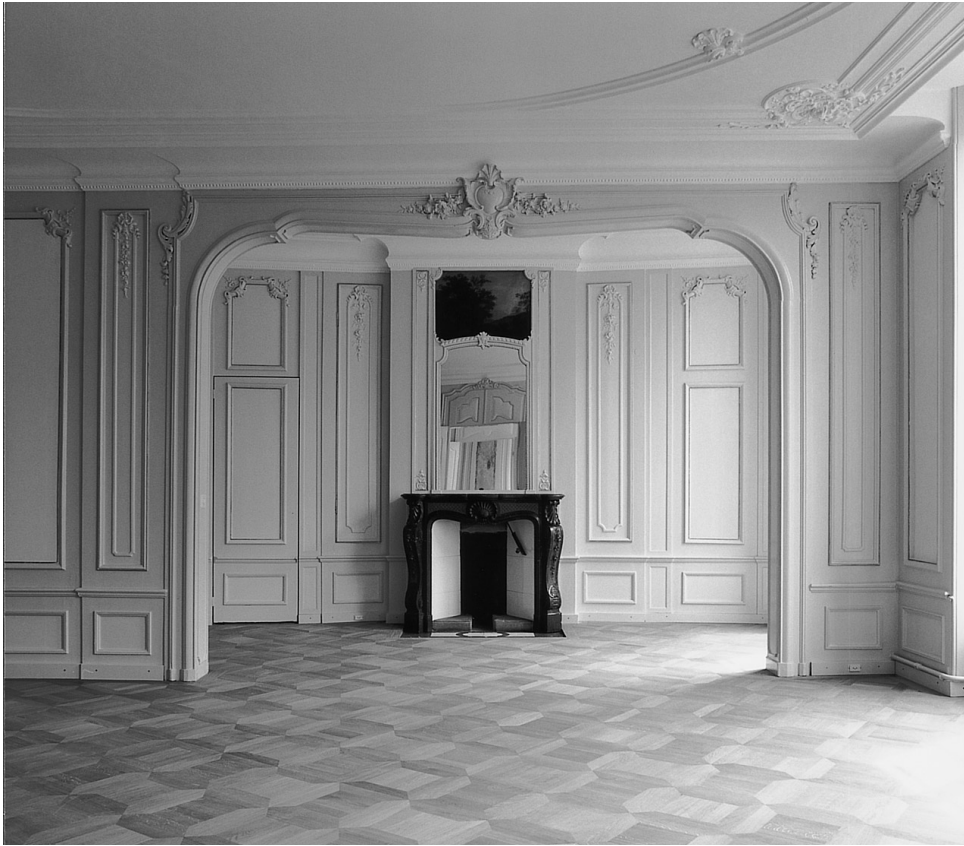
*Junkerngasse 32:
Ostsalon im zweiten
Obergeschoss.*

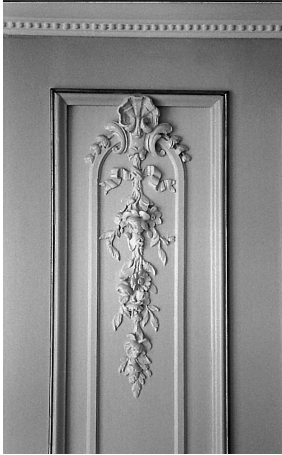
*Junkerngasse 32:
Detail der Wandvertäferung.*

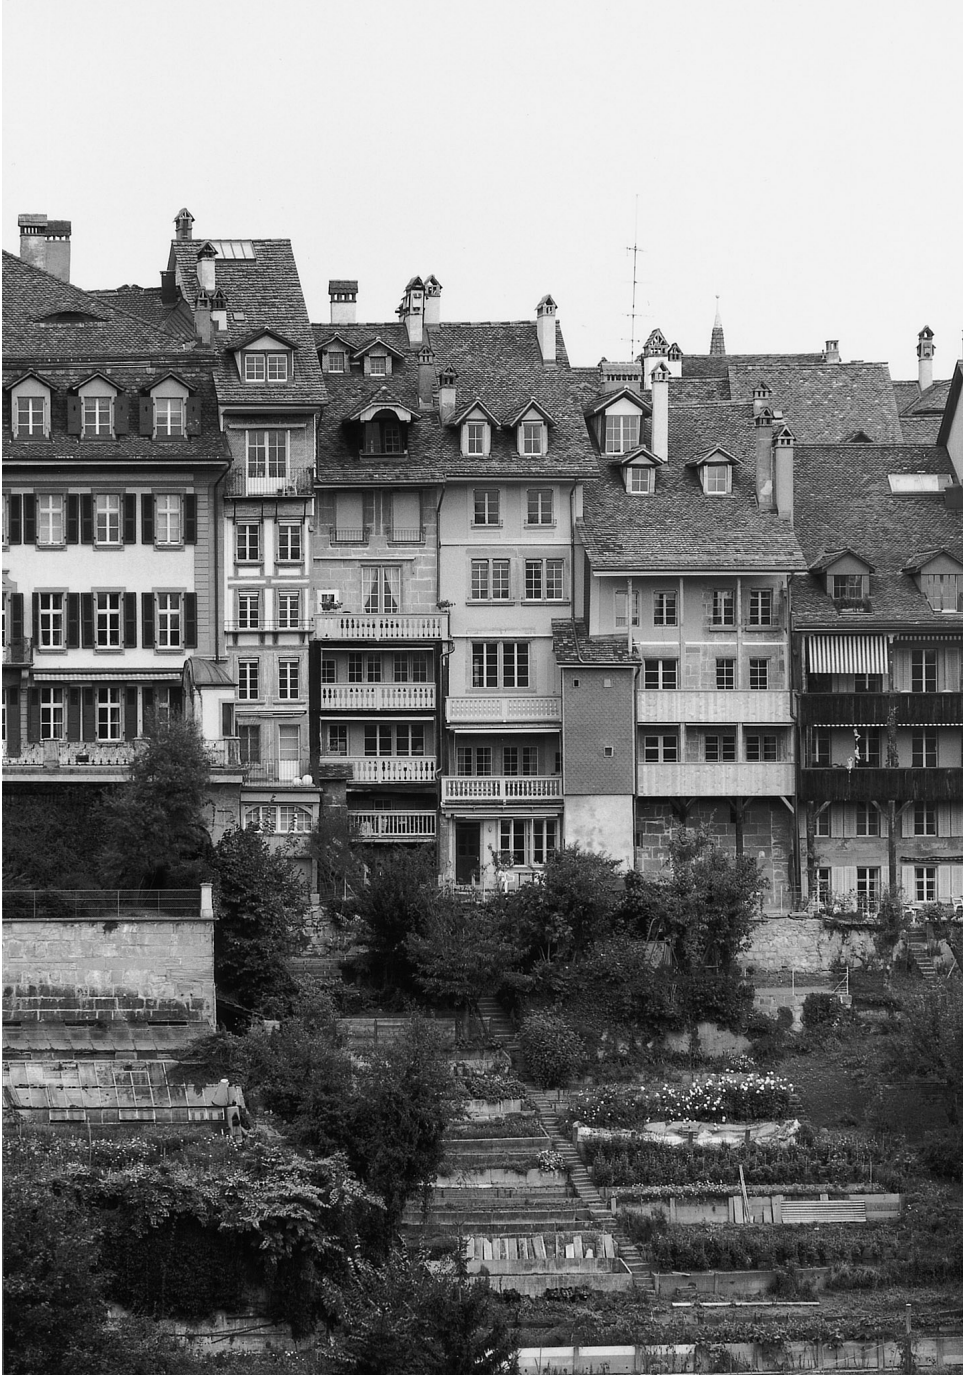
*Nebenstehendes Bild:
Herrengasse 15–21:
Südfronten der Häuser
Herrengasse 21, 19, 17
und 15.*

127 Die Restaurierung der zahlreichen barocken Eichenfenster der Hauptfassaden ist in diesem Zusammenhang besonders zu erwähnen.

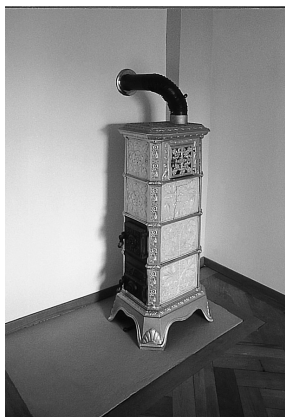
*Herrengasse 15:
Zimmerofen der
Jahrhundertwende mit
Kacheleinsätzen im
ersten Obergeschoss.*

129 Der Kachelofen
wurde aus dem Lager
der Kantonalen
Denkmalpflege bezogen.

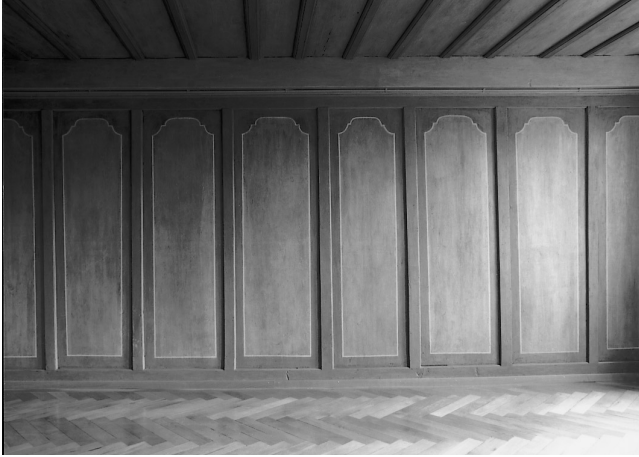
*Herrengasse 15:
Ausschnitt aus der gefassten
Vertäferung der Ostbrand-
mauer im Südzimmer des
ersten Obergeschosses mit
aufgemalten Täferfeldern.*

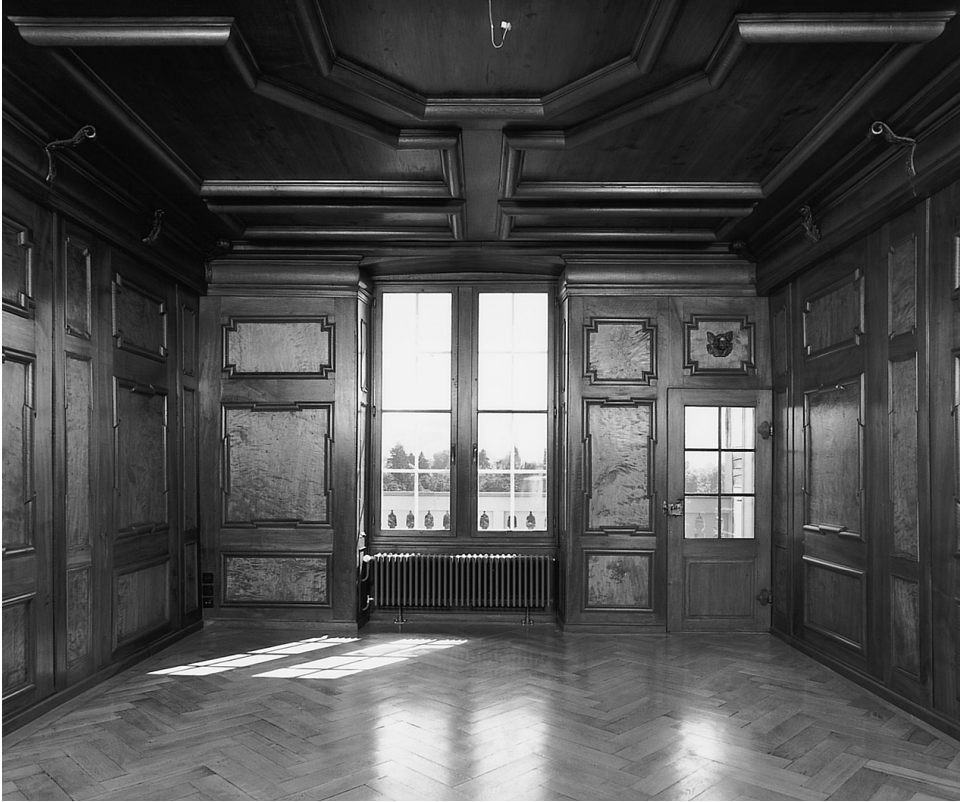
*Herrengasse 19:
Repräsentative, aus dreierlei
Hölzern bestehende Täfer-
ausstattung im Südzimmer
des zweiten Obergeschosses,
um 1660–1670.*

Das zweite und dritte Obergeschoss bilden eine Wohnung. Die kostbaren, aus drei verschiedenen Hölzern zusammengesetzten Vertäferungen im zweiten Obergeschoss wurden restauriert.¹³⁵ Die Ausstattung des Gassenzimmers hatte wegen einer früheren, unsachgemässen Renovation eine schlecht erhaltene Oberfläche, die sich aber an Ort restaurieren liess. Die Vertäferung des aareseitigen Prunkzimmers war so schadhaft und schlecht gefügt, dass sie demontiert und zur Instandstellung in die Werkstatt überführt wurde. Die Massnahme enthüllte die nur wenig ältere, um 1670 zu datierende malerische Ausstattung eines FestsaaIs mit den Spuren eines grossen, offenen Kamins.¹³⁶ Das Dachgeschoss ist der obersten Wohnung zugeordnet und verfügt über zwei zur Gasse hin orientierte, aus massiven Brettern gezimmerte, unbeheizte Kammern;

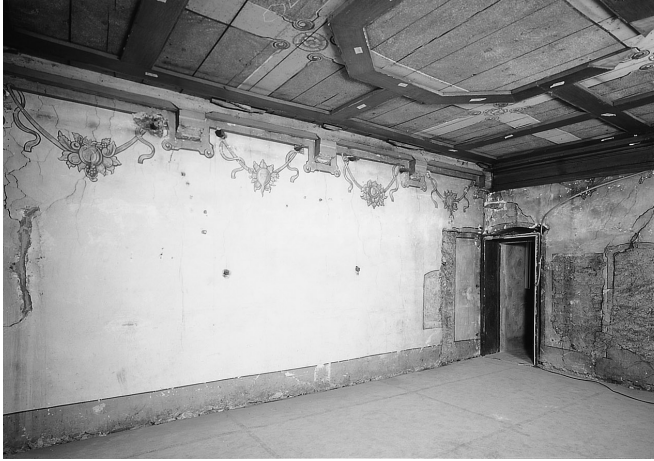
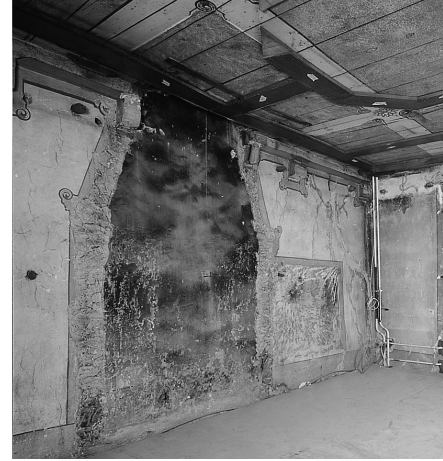
*Herrengasse 19:
Unter der Südzimmer-
Vertäferung des
zweiten Obergeschosses
erhaltene Dekorations-
malereien der älteren
gemalten Raumausstattung,
um 1660–1680; rechts
derselbe Raum mit Blick-
richtung Süden – aufgrund
der reichen dekorativen
Bemalung der Wände, der
gemalten Felderdecke und
des erhaltenen Umrisses des
ehemals grossen offenen
Kamins als Festsaal zu
deuten.*

136 Vor der neuerlichen
Versetzung des Täfers wurde
der Befund fotografisch
dokumentiert.
