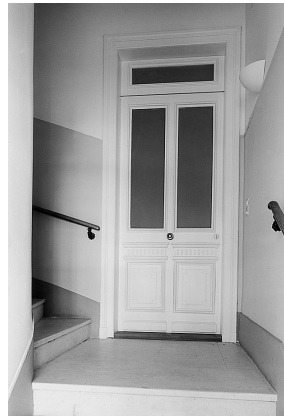
Rainmattstrasse 15: Wohnungseingang im ersten Obergeschoss mit einem der Bauzeit entsprechenden Türblatt aus dem Depot der Kantonalen Denkmalpflege.

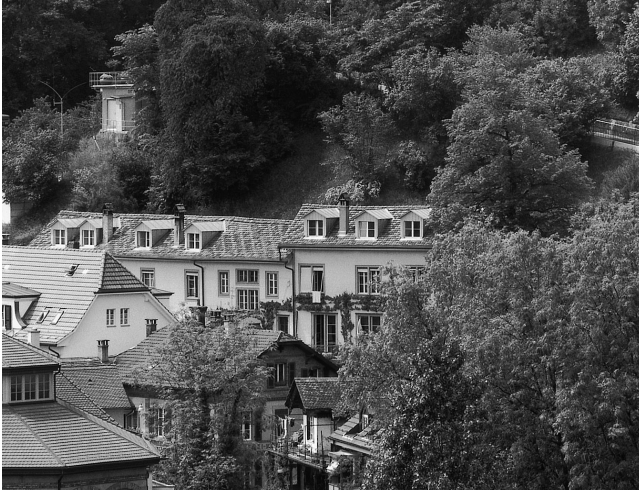
*Münzrain 14/16:
Der zweiteilige, langezogene
Gebäudekörper im Grün
des Aaretalhangs.*

Die mit Holzschindeln verrandete Ständerkonstruktion der Fassaden, die Grundrisseinteilung der Obergeschosse sowie die Treppenanlage im Verbindungsteil blieben erhalten. Die neue Aufteilung der einzelnen Wohnungen erfolgte nach dem Prinzip des ‚Reihenhauses‘. Die beiden ursprünglichen Fabrikbauten kamen, vertikal aufgeteilt, an je zwei Parteien, und der Verbindungsbau zur Unterbringung der gemeinsamen Infra-

struktur blieb ebenfalls bestehen. Zusätzlich wurde der Dachraum ausgebaut, so dass sich nun jede Einheit über drei Geschosse erstreckt. Dieser Dachausbau erforderte die Isolation und Sanierung der Dachkonstruktion. Mit dem Erstellen einfacher Lukarnenaufbauten auf der Südseite und dem Einbau weniger Dachflächenfenster zur Vannazhalde hin konnte die notwendige Belüftung und Belichtung des Dachraums dem Gebäude angemessen realisiert werden. Mit der gewählten Nutzungsaufteilung entstanden Wohneinheiten mit interessanten und vielfältigen Qualitäten. Dabei erscheinen die auf das Notwendigste beschränkten Ausbauten und die sichtbar geführten Installationen auf dem Hintergrund der ursprünglichen Auslegung der Gebäude als selbstverständlich und folgerichtig. Die äussere Farbgebung trägt diesem Umstand ebenfalls Rechnung, wurde die Farbe doch im Wesentlichen nach Befund ausgeführt.

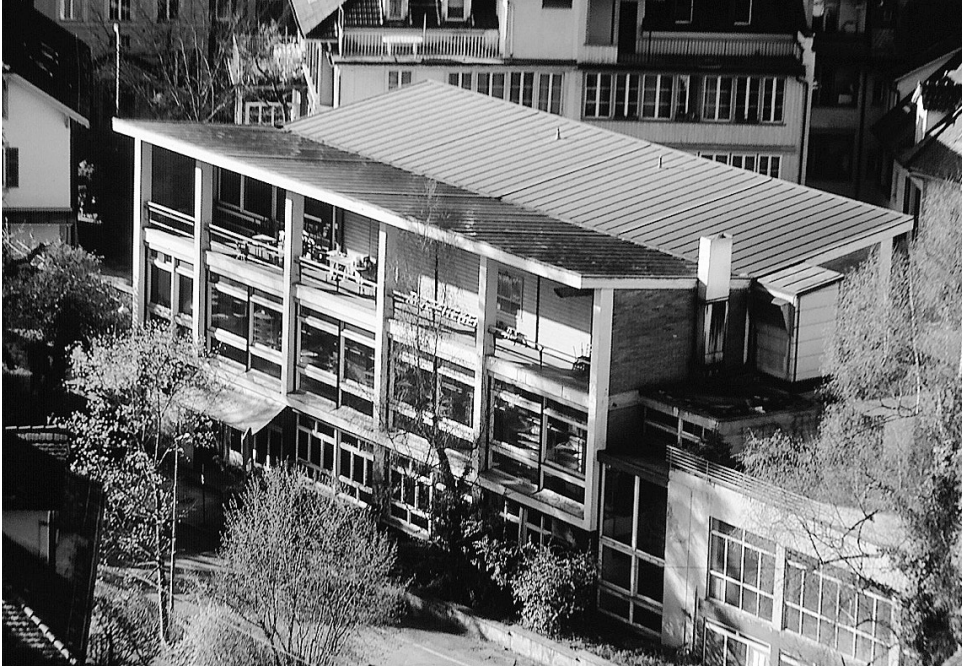
*Wäscherei Papritz,
Weihergasse 11:
Der Blick von der Bundes-
terrasse aus.*

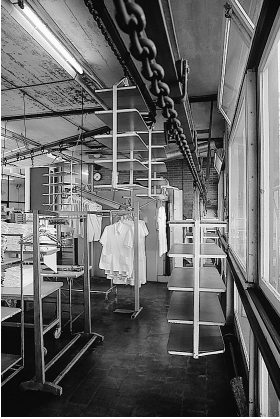
Weihergasse 11:
Transportanlage, im Neubau
1955 eingebaut. Belegstück
im Rahmen des Umbaus im
Gebäude erhalten.

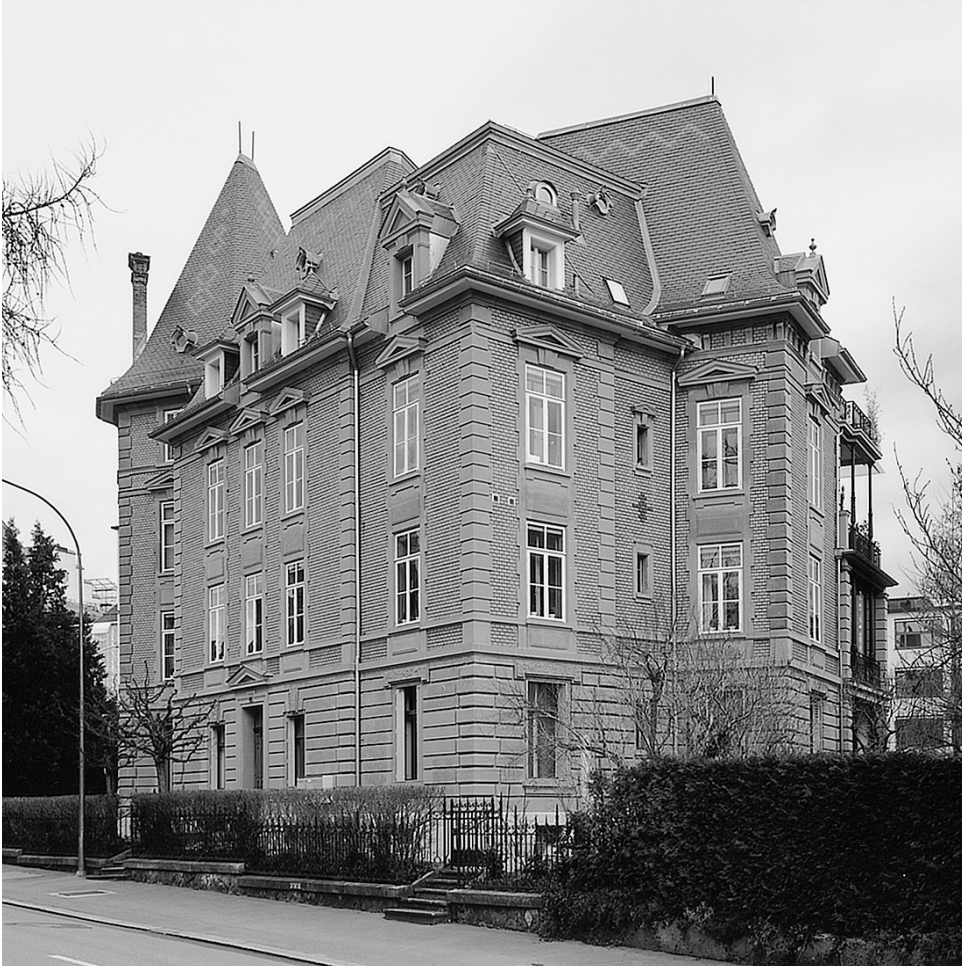
*Aegertenstrasse 1:
Das schlossartige Wohnhaus
nach der Renovation.*

Die Renovationsarbeiten wurden im Sommer 1997 in Angriff genommen. Aufwändig war insbesondere die Sanierung der Sandstein-Fassadengliederungen (Lisenen, Gesimse, Fenstereinfassungen mit Verdachung, Fensterbänke und Brüstungen, gebändertes Erdgeschoss), die sich zum Teil in schlechtem Zustand befanden. Das rautengemusterte Schieferdach wurde mit Naturschiefer neu eingedeckt, die Blecharbeiten in Titanzinkblech ersetzt, die bestehenden Belichtungs-gauben durch neue Gauben und Dachflächenfenster ergänzt.³⁰⁶ Die originalen Eichenfenster mit Vorfenstern wurden beibehalten und repariert. Nachgebaut wurden die speziellen Metall-Faltläden im Erdgeschoss. Die Grundrissstrukturen der äusserst grosszügigen und reich ausgestatteten Etagenwohnungen wurden infolge des Lifteinbaus lediglich im Bereich der Badezimmer leicht verändert.³⁰⁷ Sämtliche Ausstattungen blieben erhalten und wurden restauriert. Namentlich zu erwähnen sind die reich bemalten und stuckierten Decken und Supraporten, die Cheminées und Kachelöfen in

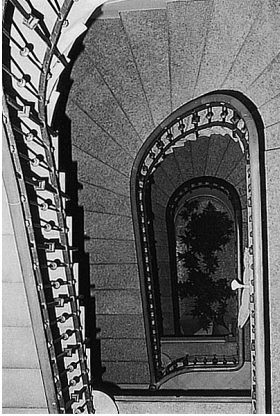
*Aegertenstrasse 1:
Das vom Lifteinbau im
Treppenauge verschonte,
schwungvolle Treppenhaus.*

Das Haus wurde 1996 von der bisherigen Besitzerfamilie verkauft. Die neuen Stockwerkeigentümer-schaften³⁰⁴ reichten 1997 ein Baugesuch für eine Totalrenovation der herrschaftlichen Wohnungen und der Bauhülle ein. Neben einem Ausbau der beiden Dachgeschosse sowie dem Umbau der Küchen und Bäder sollte ein Lift eingebaut werden. Den dafür vorgesehenen Standort im Auge der ausserordentlich wertvollen, elegant geschwungenen Treppenanlage lehnte die Denkmalpflege ab. In Verhandlungen mit der Bauherrschaft und dem Architekten³⁰⁵ konnte ein alternativer, mit der Gebäudestruktur verträglicher Standort gefunden werden.

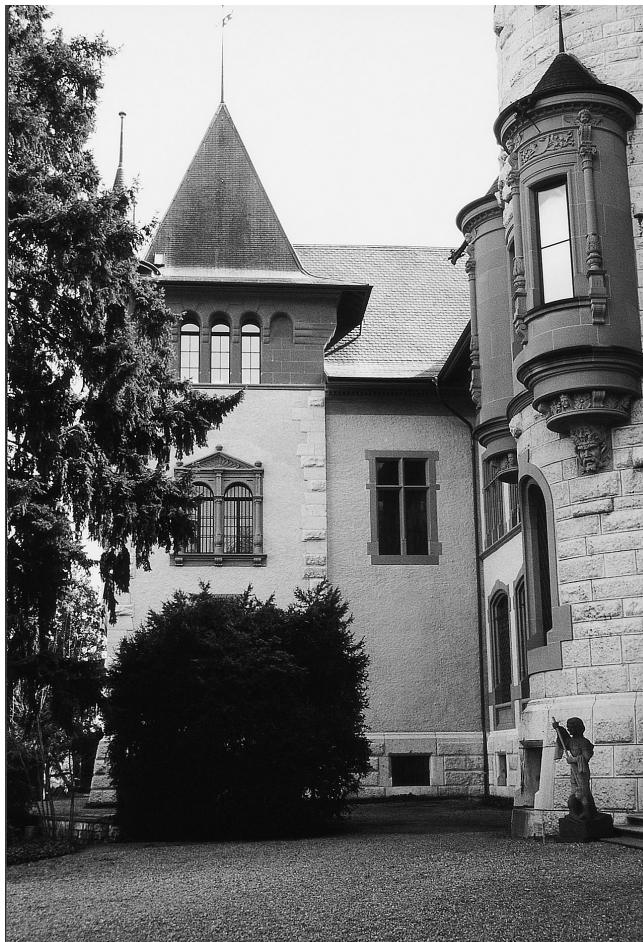
*Bernisches Historisches
Museum, Helvetiaplatz 5:
Fassadenteil des renovierten
Ostflügels.*

Bauhülle musste in Angriff genommen werden. Auf eine erste Etappe, in der die Nordfassade des Mittelbaus renoviert wurde³⁰⁸, folgten während der Berichtsjahre fünf weitere zur Instandsetzung der übrigen Fassaden und Dächer.³⁰⁹ Bereits fertig gestellt wurden 1997 der östliche Kopfbau, 1998 der Kopfbau West und 1999 der Ostflügel. Die Arbeiten am Moser-Bau sind gegenwärtig im Gang und sollen bis Ende 2001 beendet sein. Der Westflügel wird 2002 den Abschluss der Renovation bilden.
