Der Bau des Rathauses von 1406–1417

Stein gewordene Selbstdarstellung des erstarkten Stadtstaates

Daniel Gutscher

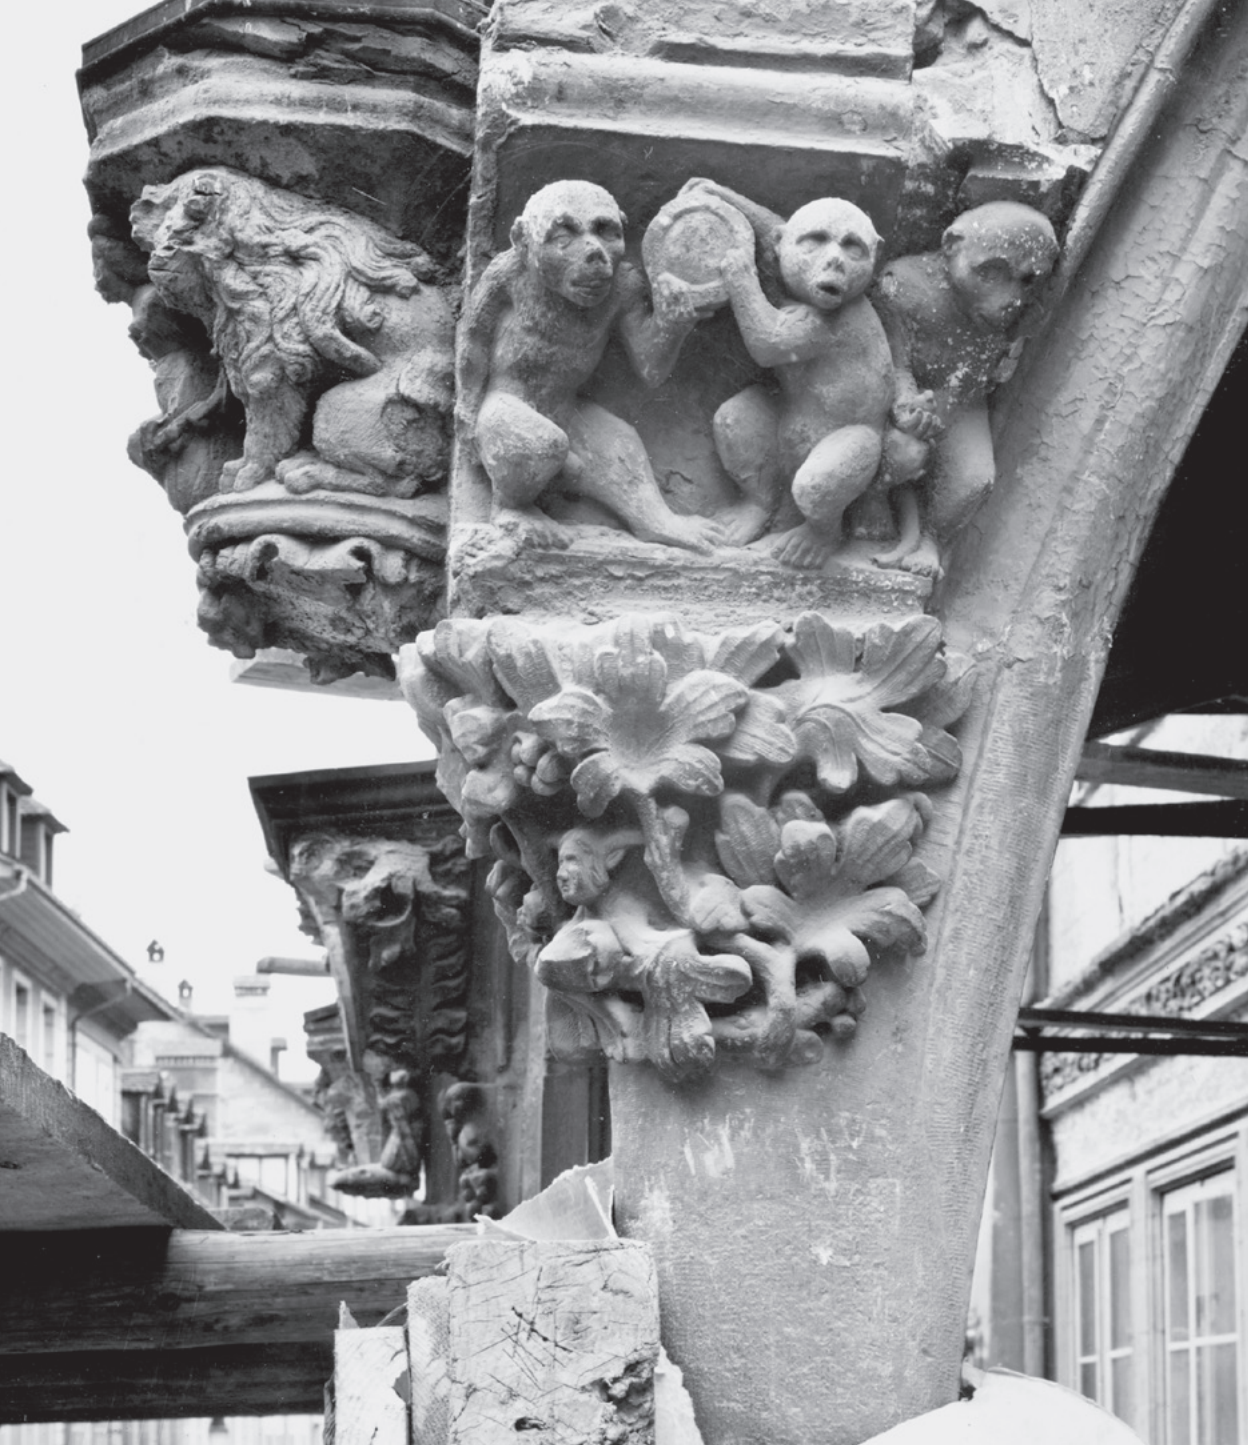
Umbau Rathaus 1940–1942: Mittelalterliche Kapitelle der östlichen Säule am Baldachin des Haupteingangs. – *StAB, BB 05.7.846, Nr. 146.*
Foto: Martin Hesse, 17.3.1941.

Trotz ihrer Odyssee haben sich – zumindest bildlich – alle zehn Kapitelle der ursprünglich das Dach über der Doppeltreppe tragenden Säulen erhalten. Für die Stücke der Rathaushalle hat Hofer zu Recht Parallelen der späten Parlerzeit ausfindig gemacht.²³ Die Nähe der Werke von Meister Hariman und seiner Gesellen zu solchen in Prag ist augenfällig. Genannt sei das Beispiel der merkwürdig kissenartigen unteren Abschlüsse der Büsten. Sie haben ihre direkte Parallele im Büstenzyklus des Oberen Triforiums am Prager Veitsdom (um 1380). Aber auch die windig verblasenen Gesichter der Konsole vom oberen Mauerabschluss (heute im Ratskeller) sind Zeugen der Parlerschule. Dies darf genauso auch für die Gruppe der vollplastischen Kapitelle gelten. Soweit sich dies überhaupt schlüssig beurteilen lässt – wir vergleichen Originale mit Kopien und einzig als Lithografien des 19. Jahrhunderts Überliefertem –, finden sich die Parallelen im Beulenlaubwerk oder weichen Blattwerk der späten Parlerwerkstatt, zum Beispiel des sogenannten Reissnadelmeisters am Ulmer Münster (um 1410) oder im Blattmaskenwerk in Ptui in Slowenien (um 1405). Allein schon die Heterogenität des Ensembles macht eine Datierung in die Jahrhundertmitte undenkbar. Die Münsterbauhütte – 1421 mit Matthäus Ensinger ins Leben gerufen – zählt in der Jahrhundertmitte neben Strassburg, Köln und Wien bereits zu den vier führenden Bauhütten im deutschen Raum.²⁴ Da liegen Welten zwischen dem Ensemble der Rathaus-Freitreppe und dem Münster. Der Skulpturenfund der Berner Münsterplattform von 1986 hat hier die letzten Zweifel ausgeräumt.²⁵
